Análisis y propuesta de actuaciones para la conservación del sistema de faros de la Ría de Corme e Laxe

ETS Caminos, Canales y Puertos-UDC, 11 de Abril de 2008

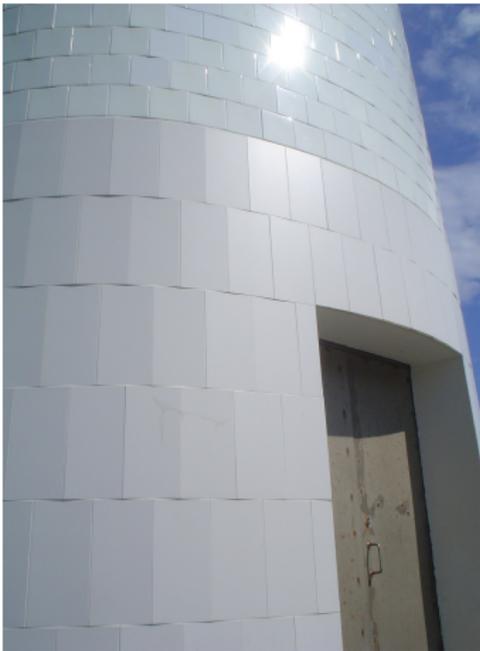
- Como en Roncudo, conserva revestimiento de plaqueta cerámica de los años 30, renovada en la parte inferior recientemente.
- Pequeño aparcamiento al lado del faro
- Acondicionado recientemente la ladera al este del faro como zona de merendero, con mesas circulares y asientos de cantería, y cada conjunto, encerrado dentro de un pequeño muro a modo de castro celta.

Detalle del revestimiento cerámico

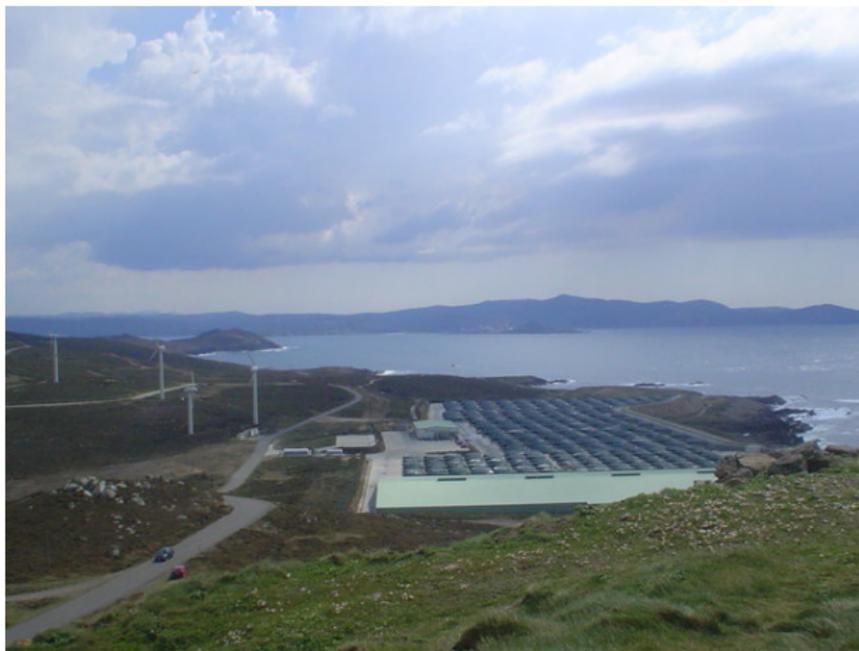
Cabo Vilán: piscifactoría

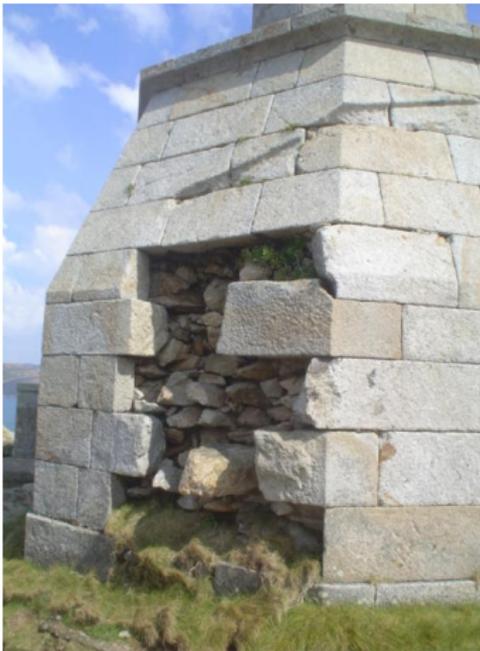
- Faro primitivo en ruinas, daños en la sillería, acceso complicado
- Elementos fuera de contexto (deposito, garage, piscifactoria)
- Las instalaciones en funcionamiento (faro nuevo, tunel, edificio de torreros) han sufrido reformas recientes de pintado, revocado e impermeabilización del túnel

Faro antiguo de Cabo Vilán: deterioro de la mampostería

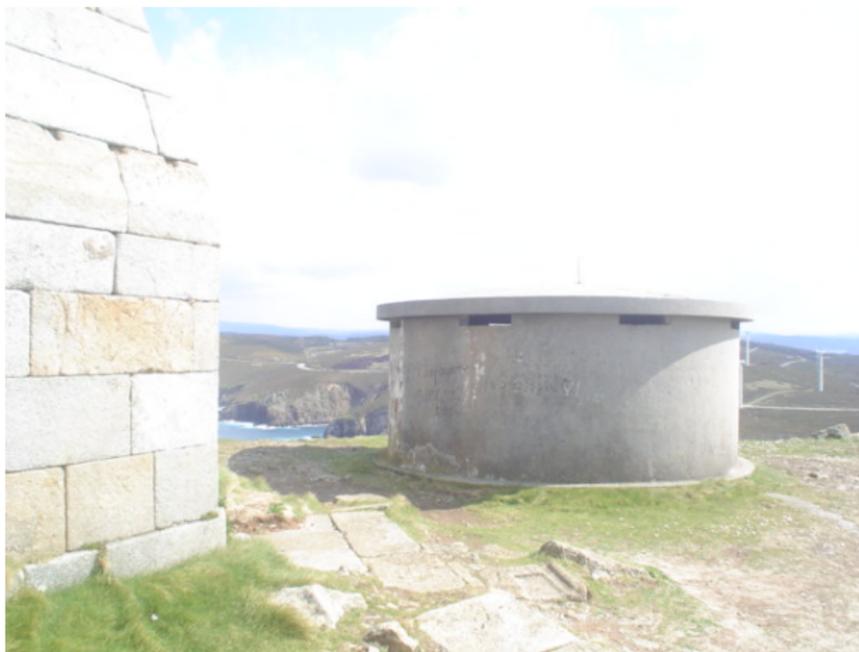
Faro antiguo de Cabo Vilán: depósito de agua

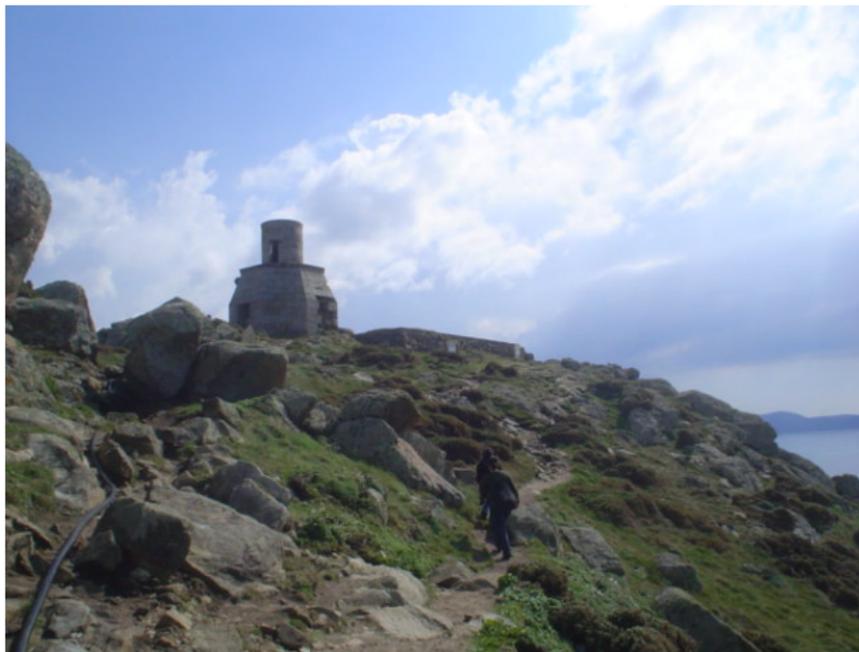
Faro antiguo de Cabo Vilán: la dificultad de acceso; tubo de agua del depósito
