Análisis y propuesta de actuaciones para la conservación del sistema de faros de la Ría de Corme e Laxe

ETS Caminos, Canales y Puertos-UDC, 11 de Abril de 2008

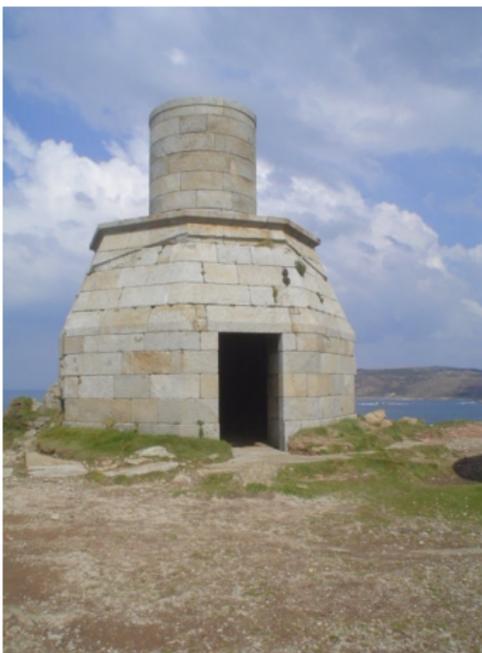
Faro antiguo de Cabo Vilán

- Faro primitivo en ruinas, daños en la sillería, acceso complicado
- Elementos fuera de contexto (deposito, garage, piscifactoria)
- Las instalaciones en funcionamiento (faro nuevo, tunel, edificio de torreros) han sufrido reformas recientes de pintado, revocado e impermeabilización del túnel
